Analisis dan Penerapan System Buzzer pada saat Travel di Excavator PC 2000-8 untuk Meningkatkan Kinerja dan Efisiensi Operasional

^{1,2,3}Program Studi Teknik Elektro, Fakultas Teknik dan Informatika, Universitas PGRI Semarang

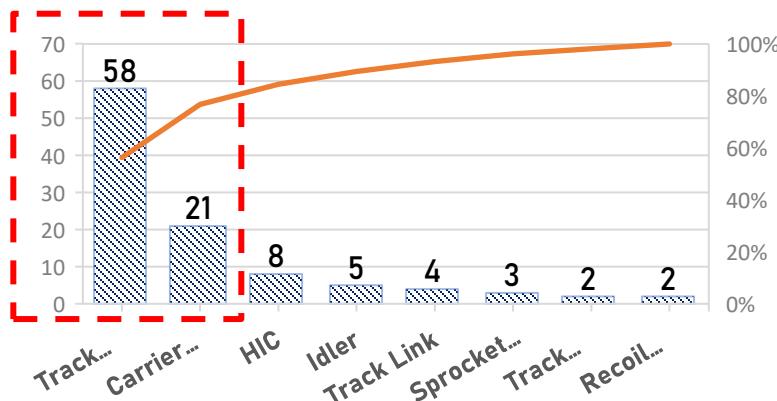
Gambar 2. Grafik pergantian komponen premature

Komponen roller adalah penyumbang pergantian komponen premature (yang belum mencapai umur komponen) terbanyak dalam bagian undercarriage. Seperti terlihat pada Gambar 2.

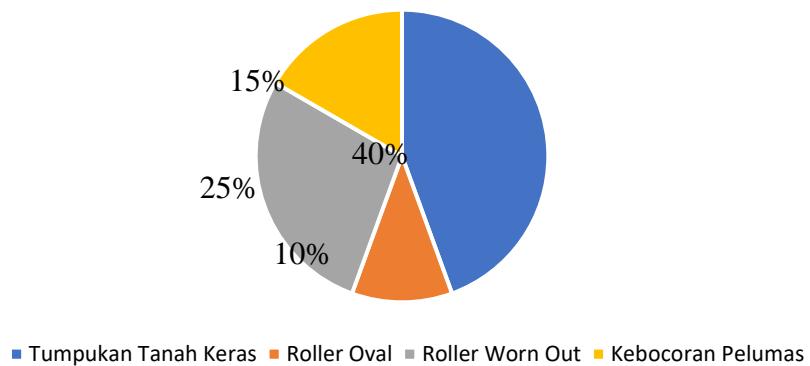
Gambar 3. Prosentase Jenis Jenis Problem

Roller adalah penyumbang pergantian komponen premature (yang belum mencapai umur komponen) terbanyak dalam bagian undercarriage. Beberapa analisa penyebab utama yang memengaruhi roller menjadi penyumbang terbanyak dalam pergantian komponen premature di bagian undercarriage sebagai berikut :

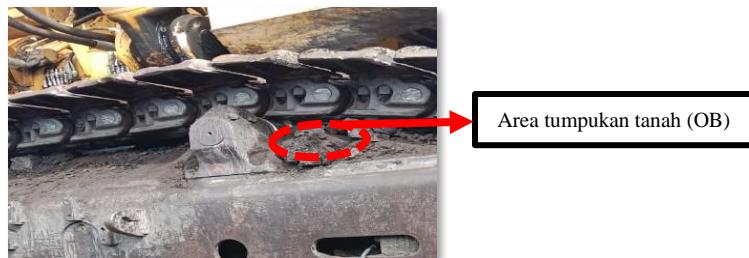
Gambar 4. Tumpukan tanah di celah-celah carrier roller

Tumpukan tanah seperti gambar ditunjukkan pada Gambar 4. diatas yang di sebabkan pencongkelan tanah yang kurang rutin dilaksanakan dikarenakan pencongkelan masih dilakukan manual dengan linggis dan pipa extension tanpa alat bantu sehingga pencongkelan tanah memakan banyak waktu

Pencongkelan tanah di sekitar undercarriage masih dilakukan secara manual menggunakan linggis dan pipa extension dan telah dipesankan Air Chipping Hammer Krisbow seperti gambar ditunjukkan pada Gambar 10. diatas yang berfungsi untuk memudahkan mekanik dalam melakukan pencongkelan tanah.

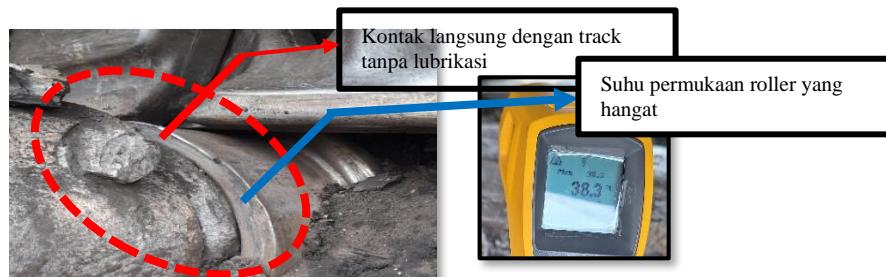
Gambar 5. Abnormal worn out pada carrier roller

Gesekan yang berlebih dengan track link yang dikarenakan track tension dari unit terlalu kendor/longgar atau Operator melakukan travel yang terlalu lama/jauh tanpa henti yang di sebabkan tidak ada system pengingat atau reminder buat operator sehingga carrier roller mengalami kerusakan yang ditunjukkan pada Gambar 5.

Mengembangkan sistem peringatan yang terintegrasi, seperti HM Travel dan Buzzer, untuk memberikan notifikasi kepada operator ketika waktu travel melebihi batas yang ditentukan. Ini akan membantu mencegah overheating dan kerusakan akibat perjalanan yang terlalu lama.

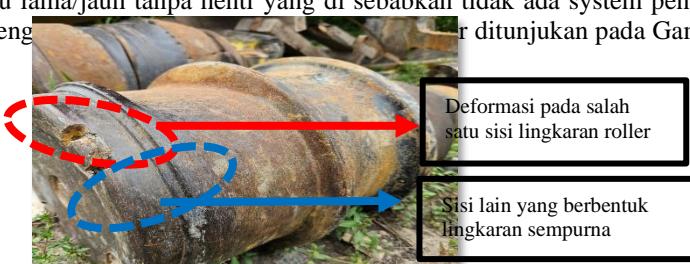
Gambar 6. Carrier roller oval

Carrier roller oval seperti gambar ditunjukkan pada Gambar 6. roller tidak berputar saat bergesekkan dengan track dikarenakan tertahan tumpukan tanah yang mengeras di antara carrier roller yang faktor utamanya adalah pencongkelan tanah yang kurang rutin dilaksanakan dikarenakan pencongkelan masih dilakukan manual dengan linggis dan pipa extension tanpa alat bantu sehingga pencongkelan tanah ~~memakan banyak waktu~~

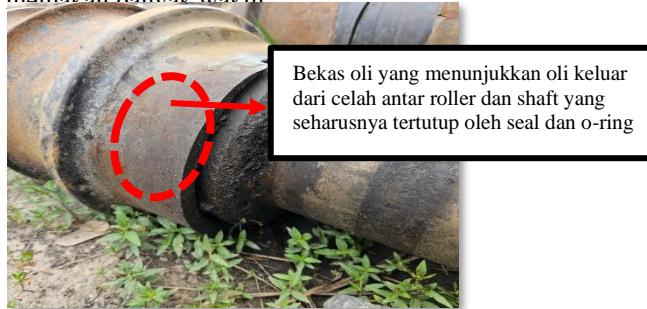
Gambar 7. Kebocoran pelumas pada carrier roller

Kebocoran pelumas seperti gambar ditunjukkan pada Gambar 7. Pada carrier roller rusaknya seal ataupun oring di dalam carrier/track roller roller dikarenakan travel yang terlalu jauh dan terlalu lama sehingga suhu roller yang terlalu tinggi (overheat).

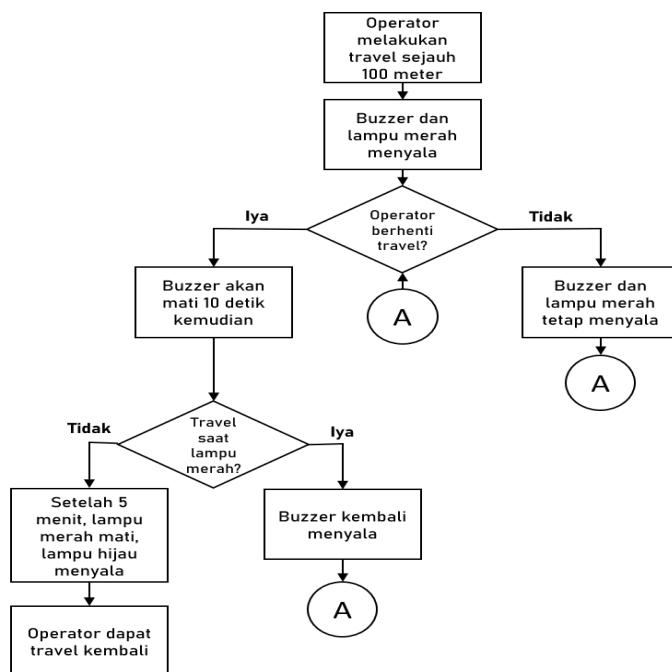
Gambar 8. Cara Kerja sistem buzzer

Cara kerja sistem buzzer seperti logic yang ditunjukkan pada Gambar 8. diatas yang dimana saat pedal travel exca di jalankan maka travel switch akan menerima signal atau flow oli dari pergerakan lever sehingga sistem tersebut akan menghitung by HM travel berapa meter unit exca tersebut berjalan jika sudah mencapai jauh yg sudah ditentukan yaitu sejauh

100M maka sistem mulai mengirimkan signal kepada buzzer dan buzzer akan aktif sebagai indicator kepada operator dan jika operator tetap melakukan travel maka buzzer tetap menyala dan jika operator berhenti maka buzzer akan mati setelah 10 detik. Dan jika operator melakukan travel Ketika lampu merah masih menyala maka buzzer akan kembali aktif dan operator bisa melakukan travel kembali setelah 5 menit berhenti dan lampu kedip sudah berwarna hijau yang bertujuan untuk mendinginkan komponen undercarriage.
