PEKERJAAN STRUKTUR KOLOM PROYEK PEMBANGUNAN HOTEL FAVE BANYUMANIK SEMARANG

Lapangan kerja praktik disusun berdasarkan ilmu dan pengalaman mahasiswa secara langsung dibawah naungan kontraktor PT. Rosivan Nusa Sejahtera yang dilaksanakan dalam kurun waktu dua bulan terhitung sejak tanggal 27 mei – 27 juli 2024. Kerja praktik dilakukan setiap hari senin sampai kamis dari pukul 09.00 hingga pukul 16.00. Adapun pembahasan dari laporan ini berisi tentang proses pelaksanaan kerja praktik pada Proyek Pembangunan Hotel Fave Banyumanik Semarang.

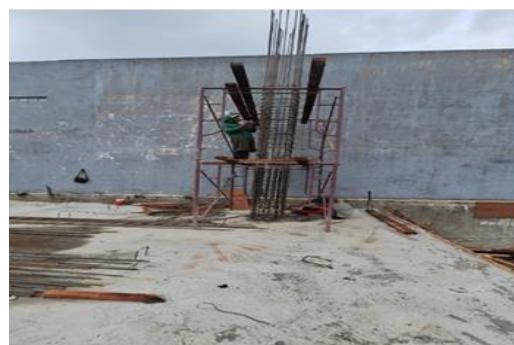
- e. Untuk pemberesan kolom dilakukan langsung di lokasi proyek untuk pemasangan tulangan dilakukan secara manual dengan tenaga para pekerja.
- f. Memasangkan tulangan utama dengan menyambungkan terhadap tulangan utama di bawahnya yang telah dirakit. Antara tulangan sengkang dengan tulangan utama menggunakan kawat bendrat.

- g. Posisikan besi tersebut tepat diatas kolom overlapping yang akan disambung.
- h. Kemudian turunkan masukkan tulangan sengkang dari bagian atas tulangan utama yang telah tersusun sebelumnya. Kaitkan secara perlahan agar besi tersebut tersambung dengan baik.

- i. Setelah pemasangan tulangan selesai kemudian diberikan beton decking dengan diameter 5 cm dan tebal 2,5 cm yang di ikat dengan kawat bendrat untuk menjaga ketebalan selimut beton.

Gambar 1. Penulangan Kolom

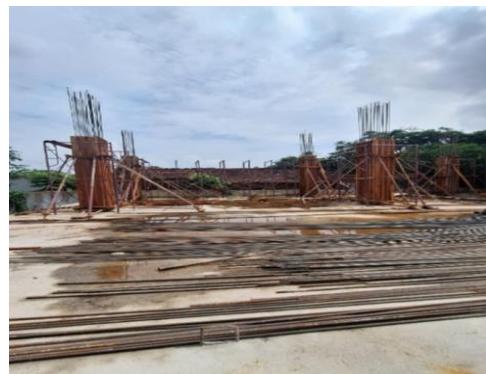
- Pemasangan Sepatu pada setiap sudut yang berfungsi sebagai penentu selimut beton bagian bawah struktur.
- Pengolesan minyak pelumas pada keempat sisi bekisting yang akan bersentuhan dengan *ready mix* sebelum dilakukannya pemasangan papan bekisting.
- Pemasangan besi tie road dan kayu untuk menahan, mendorong atau menarik bekisting agar dapat berdiri secara tegak.
- Untuk mengetahui ketegakan struktur vertical pada kedua sisi bekisting diberi unting - unting untuk mengontrol posisi tegak lurus.
- Setelah pemasangan bekisting selesai dilakukan pemeriksaan bekisting sebelum dilakukan pengecoran.

Gambar 2. Pembekistingan Kolom

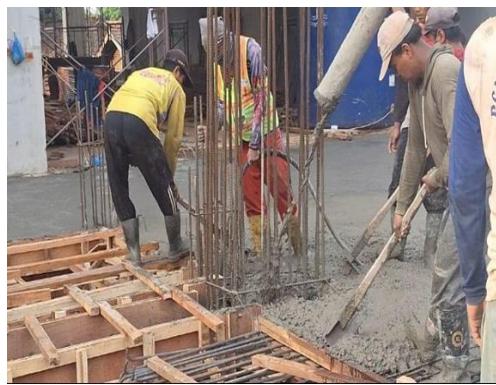
Sebaiknya sebelum melakukan pengecoran dilakukan test slump untuk meng tahui kekuatan yang diinginkan. Pada proyek Pembangunan hotel fave banyumanik semarang memperoleh tinggi uji slump adalah 10 – 12 cm.

Beton dari concrete mixer truck di tuangkan ke concrete pump lalu disalurkan ke kolom yang akan di cor menggunakan pipa dengan tinggi jatuh cor beton yaitu 1m. proses pengecoran harus dilakukan dengan terus menerus tanpa berhenti hingga selesai pengecoran pada batas – batas pemberhentian pengecoran yang telah ditentukan. Kuat tekan beton yang digunakan pada Proyek Pembangunan Hotel Fave Banyumanik Semarang yaitu menggunakan mutu beton K-300.

Gambar 3. Pengecoran Kolom

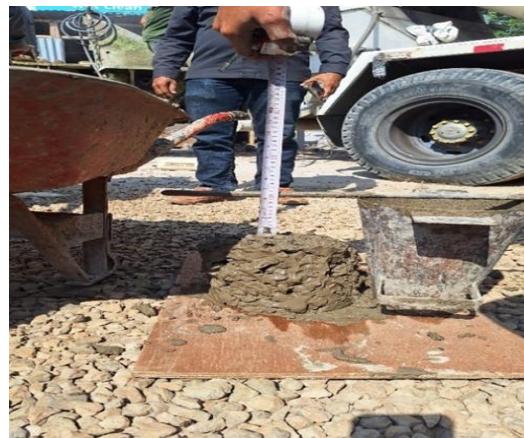
Benda uji yang digunakan untuk slump test diambil dari adukan beton yang akan digunakan dalam pengcoran balok dan plat yang digunakan adalah tongkat baja setinggi 50 cm dan kerucut abrams (corong baja yang berbentuk conus berlubang pada kedua ujungnya, bagian bawah berdiameter 10 cm dengan tinggi corong 30 cm). Hasil yang didapatkan dalam pengujian slump test pada proyek Pembangunan hotel fave banyumanik semarang adalah 10 – 12 cm artinya masih memenuhi kriteria yang ditentukan oleh Perusahaan.

Gambar 4. Hasil *slump test*

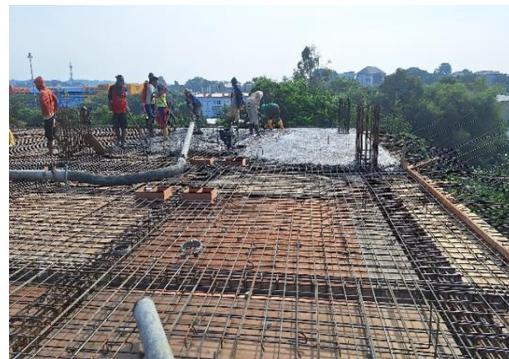
Gambar 5. Pekerja Tidak Memakai APD

1. Masih ada beberapa pekerja yang tidak menggunakan APD (Alat Pelindung Diri)

Solusi untuk permasalahan tersebut yaitu, dari pihak Perusahaan harus mengedukasi para pekerja mengenai pentingnya menggunakan APD lengkap dalam pelaksanaan proyek pembangunan ini. Meskipun dalam waktu istirahat namun jika masih di area pembangunan wajib mengenakan APD, selain itu dilakukan penegakan rutin setiap harinya agar pekerja lebih patuh, dan bila perlu selain di denda berupa uang juga diberikan SP bagi yang melanggar dengan tujuan agar jera, agar hal – hal yang tidak di inginkan bisa dihindari dan pekerjaan proyek Pembangunan sesuai rencana.

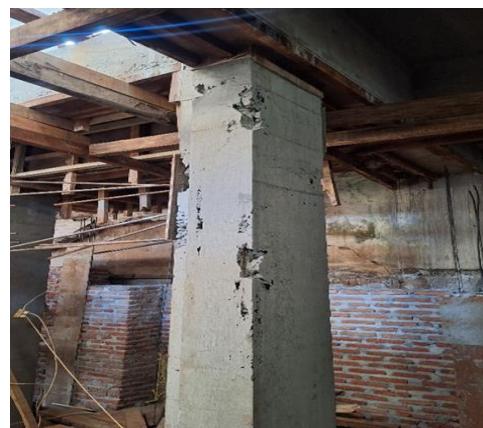
Kolom yang tidak sempurna ini terjadi karena pengecoran yang tidak merata dan pemasangan beton decking yang kurang kuat sehingga mudah lepas dan menyebabkan tulangan menempel pada bekisting sehingga saat beton mengering dan bekisting dilepas tulangan kolom terlihat.

Gambar 6. Kolom Tidak Sempurna

Solusi mengecek apakah retakan itu ada pada selimut beton atau pada “ daging “ beton. Jika pada selimut beton bisa diatasi dengan menambal keretakan menggunakan bahan material berupa campuran pasir, semen, dan air.
