## ANALISIS AKSESIBILITAS DAN FASILITAS DIFABEL DI MASJID AT-TAQWA BANDUNG

Sarana dan fasilitas difabel berperan penting dalam desain teknis, bahkan menjadi syarat Permen PU dan Perumahan Rakyat nomor 14/PRT/M/2017 tentang kemudahan bangunan gedung. Penelitian ini akan menganalisis aksesibilitas dan fasilitas difabel pada masjid At-taqwa Bandung. Penelitian ini dilakukan secara berkala yaitu pada waktu sholat dhuhur, asar, dan sholat jum'at, dengan metode wawancara dan observasi lapangan dan dilakukan mulai dari pengamatan langsung di lapangan, dengan menganalisis aksesibilitas difabel, terutama akses masuk ke dalam masjid, sangat diperlukan ramp untuk difabel agar difabel mudah dalam mengakses masjid. Dari semua penelitian pada sarana dan fasilitas difabel masih ada yang belum memenuhi syarat Permen PU dan Perumahan Rakyat nomor 14/PRT/M/2017 tentang kemudahan bangunan gedung, yaitu tidak ada area parkir khusus difabel, tidak ada ramp untuk akses difabel, tidak ada tempat wudhu khusus difabel, tidak ada toilet khusus difabel serta ukuran tangga yang tidak sesuai persyaratan. Sehingga penyandang disabilitas tidak dapat mengakses masjid At-taqwa.

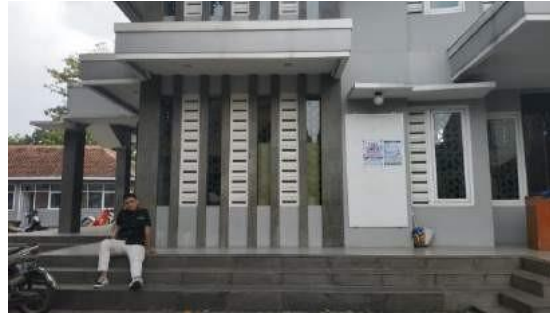
Gambar 4.5. existing akses masuk masjid At-taqwa

Pada masjid At-taqwa tidak menyediakan fasilitas ramp bagi difabel sehingga membuat difabel terutama difabel berkursi roda mengalami kesulitan untuk mengakses masjid. Semua orang islam berhak beribadah di masjid tapi untuk difabel tidak mendapatkan haknya dalam beribadah di masjid At-taqwa. Hal itu sangat tidak adil bagi difabel yang hendak melakukan ibadah di masjid At-taqwa.

Pada rencana penambahan sarana dan fasilitas difabel yaitu ramp memiliki lebar 120 cm dengan kemiringan sudut  $6^\circ$ , dilengkapi tepi pengaman ram (kansting/loe curb) dengan tinggi 10cm berfungsi untuk penahan roda kursi roda agar tidak terperosok keluar ram. Permukaan ramp bertekstur dan tidak licin. Ramp juga dilengkapi 2 lapis handrail yang menerus di kedua sisi dengan ketinggian 65 cm untuk anak-anak dan 80 cm untuk orang dewasa. Pada ramp ini juga terdapat bordes berfungsi untuk istirahat difabel penggunaan kursi roda.

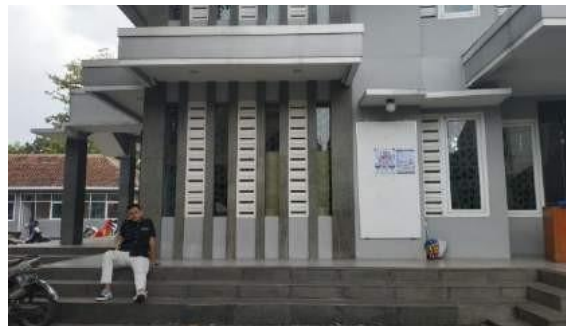
Gambar 4.7. tangga depan pintu utama sampai pintu samping masjid

Masjid At-taqwa memiliki beberapa tangga, 3 tangga berada di luar masjid yaitu di depan pintu utama masjid sampai di depan pintu samping masjid,. Sedangkan di dalam masjid ada 2 tangga yang menghubungkan lantai 1 ke lantai 2. Tangga pada bangunan masjid At-taqwa bagi difabel terlalu tinggi, dengan rata-rata oprtrade 21 cm dan antrade 30 cm. Ukuran tangga tersebut membuat difabel cepat lelah untuk menaikinya. Untuk orang normal mungkin tidak terlalu capek, tapi bagi difabel ukuran tangga yang tinggi menjadi sebuah hambatan.

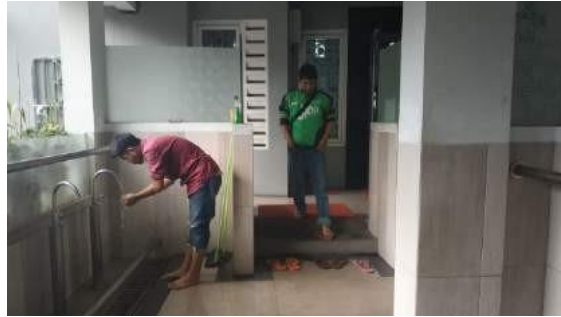
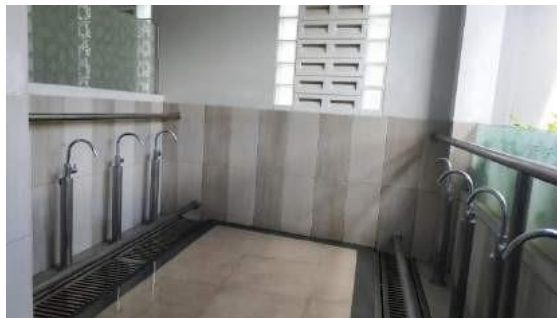
Tempat wudhu pada masjid ini hanya disediakan tempat wudhu berdiri saja, bagi difabel hal itu sangat menyusahkan. Terutama bagi difabel berkursi roda dan difabel bertongkat,

Gambar 4.11. tempat wudhu laki-laki pada masjid At-taqwa

Gambar 4.12. tempat wudhu laki-laki pada masjid At-taqwa

Seharusnya disediakan tempat wudhu yang memenuhi kebutuhan difabel misalnya bangku, pijakan kaki, dan permukaan lantai tempat wudhu yang kasar. Antara ketinggian lantai masjid dan lantai tempat wudhu disediakan ram untuk difabel berkursi roda.

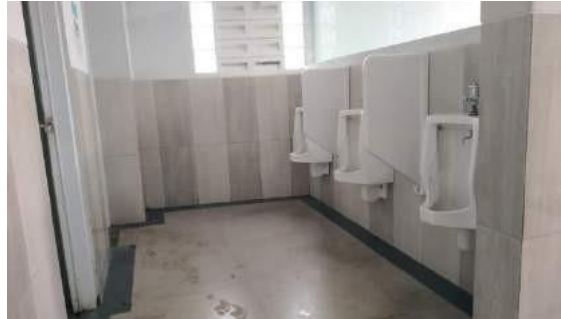
Gambar 4.14. toilet laki-laki masjid At-taqwa

Pada masjid At-taqwa tidak disediakan toilet yang sesuai dengan kebutuhan difabel, toiletnya pun tidak menggunakan kloset duduk dan juga terlalu sempit untuk sirkulasi difabel berkursi roda, sehingga difabel sangat kesusahan jika mereka hendak buang air.

Pada rencana toilet masjid At-taqwa tidak banyak berubah tapi ada penambahan toilet khusus difabel. Untuk toilet difabel berukuran 150x235 cm agar ruang gerak pengguna kursi roda tidak sempit, lebar pintu toilet difabel berukuran 90 cm dan daun pintu membuka ke arah luar, pintu toilet difabel dilengkapi dengan plat tendang di bagian bawah pintu untuk pengguna kursi roda dan penyandang disabilitas tuna netra dan dilengkapi dengan engsel yang dapat menutup sendiri. Toilet difabel diberi pegangan rambatan (handrail) untuk memudahkan pengguna kursi roda berpindah posisi dari kursi roda ke kloset duduk ataupun sebaliknya.

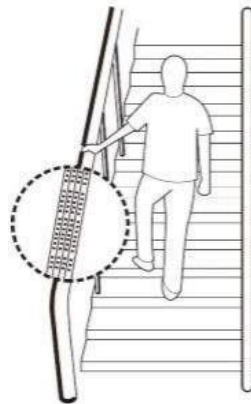
Gambar 4.19. Tangga yang dilengkapi dengan huruf braille di sisi atas dan bawah pegangan rambatan pada interval tertentu yang menunjukkan posisi anak tangga
