ANALISIS JEMBATAN PENYEBERANGAN ORANG (JPO) MENURUT TINGKAT PEMANFAATAN DAN STANDAR BINA MARGA DAN CIPTA KARYA

Lucky Anggoro Wahyu Wijaya

Program Studi Arsitektur, Fakultas Teknik dan Informatika Universitas PGRI Semarang

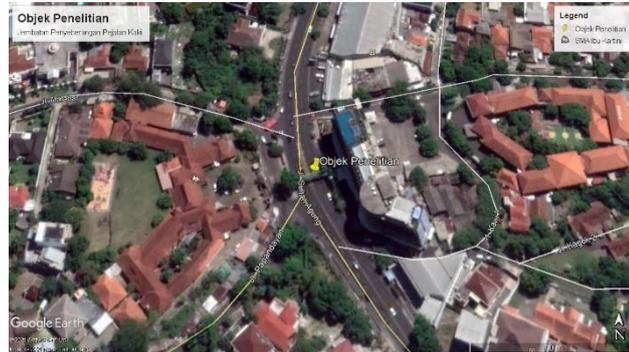
Gambar 1. Lokasi Objek Penelitian

Lokasi : Di depan Hotel Grand Edge dan SMA Kartini Semarang
 Alamat : Jalan Sultan Agung, Kota Semarang
 Jenis Konstruksi : Baja Panjang : 26,96 meter
 Lebar : 1,5 meter Tinggi: 6,39 meter
 Pembatas Jalan : Ada
 Daerah Keramaian : Hotel Grand Edge, SMA Kartini, Halte BRT, Pasar Kagok, dan SMPN 5 Semarang
 Jam Survey : 06.00 – 08.00, 12.00 – 14.00, 16.00 – 18.00, dan 19.00 – 20.00 WIB

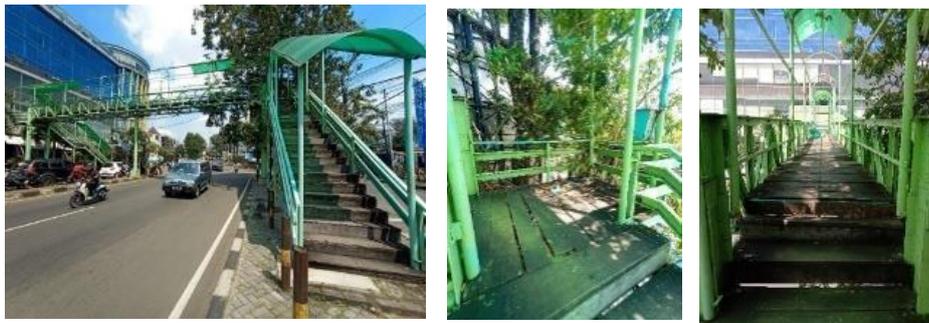
Gambar 2. Kondisi JPO pada Siang Hari

Indikator	Studi Kasus
Lantai Jembatan	
Material	Kayu
Handrail	
Material	Besi
Tipe	Besi disusun sejajar kebawah
Tinggi	81 – 105 cm
Komponen tambahan	Sepanjang jembatan ada besi untuk memasang iklan
Keamanan	
Material dinding	-
Tinggi dinding	-
Material atap	Fiberglass
Lampu	-
Anak Tangga	
Lebar bebas	150 cm
Tinggi	19 cm
Lebar	29,5 cm
Kemiringan	34 derajat

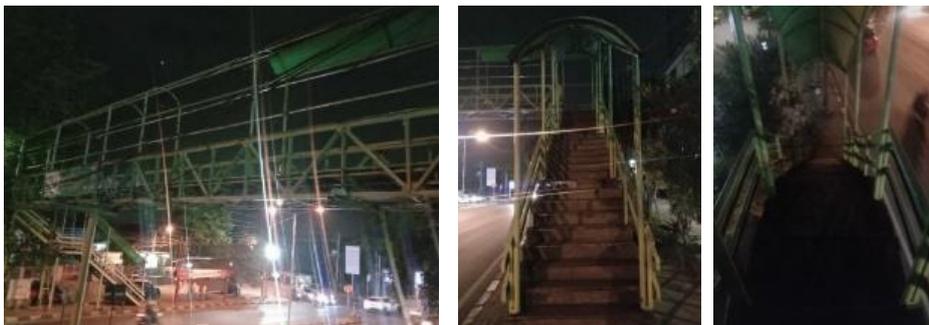
Gambar 3. Kondisi JPO pada Malam Hari

Pada malam hari jam 19.00 – 20.00 banyak masyarakat yang menyeberang melewati jalan raya dikarenakan tidak adanya lampu penerangan sepanjang area jembatan dan lantai jembatan banyak yang berlubang. Sehingga pada malam hari banyak masyarakat yang lebih memilih menyeberang melewati jalan raya dari pada menggunakan menggunakan jembatan.
