ANALISA KERUSAKAN DAN PERBAIKAN AC SPLIT DUCT YORK MODEL MAC 150T35 DI PT. MORINDO MASINDO

^{1,2}Teknik Elektro, Fakultas Teknik dan Informatika, Universitas PGRI Semarang

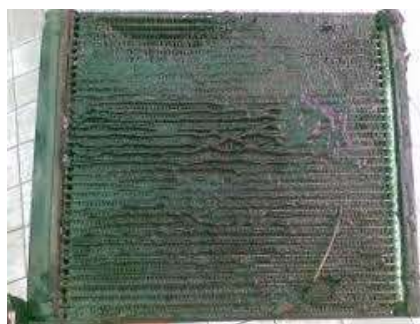
- a. Melakukan pengecekan pada komponen evaporator dan kondensor dilakukan dengan cara melihat secara visual ini bertujuan apakah ada kotoran yang menyumbat sirip-sirip pada evaporator dan kondensor. Setelah dilakukan pengecekan adanya kotoran yang menempel pada sirip-sirip pada kondensor.

Gambar 1. Kondensor yang kotor akibat debu

1. Perbaikan Pada Kondesor Yang Kotor.

- a. Memastikan AC dalam keadaan mati.
- b. Melakukan pencucian kondensor dengan menggunakan air yang disemprotkan ke sirip-sirip kondensor, seperti gambar dibawah ini.

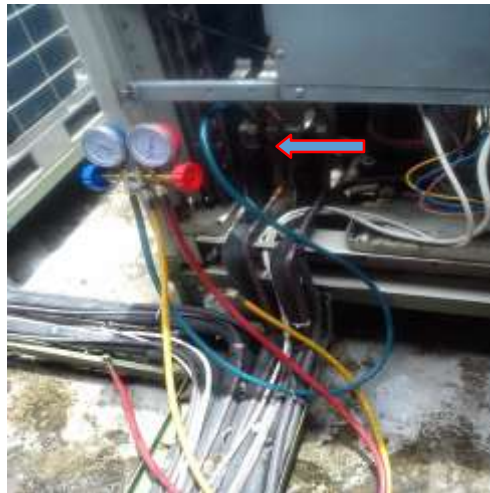
Gambar 2. Pengecekan tekanan Freon pada AC Split Duct

Setelah dilakukannya pengecekan tekanan Freon secara visual, ditemukan kurangnya tekanan *Freon* yang ada pada komponen AC Split Duct. Ditemukannya *Freon* AC tersebut bertekanan pada 55 Psi, dimana standar dari tekanan Freon adalah 65-70 Psi.

1. Prosedur membuat vakum sistem
 - a. Buka cover dari kondensing unit pada AC split duct.
 - b. Bukalah penutup pada *2-way* dan *3-way valve*
 - c. Bukalah penutup saluran *3-way valve*
 - d. Saluran isi terbuka, dihubungkan dengan *manifold gauge* dengan sambungan saluran tekanan rendah dengan slang warna biru.
 - e. Sambungkan vacuum pump bagian tengah *manifold gauge*, dengan selang warna kuning dihubungkan dengan pompa vakum.
 - f. Bukalah katup tekanan rendah ke kiri dan tutup katup tekanan tinggi kekanan.
 - g. Hidupkan switch pada pompa vakum.
 - h. Seluruh udara dan kotoran yang ada dalam unit pendingin akan terhisap, lakukan dalam waktu 30 menit.
2. Mengisi Refrigerant

- a. Saluran isi terbuka, dihubungkan dengan manifold gauge dengan sambungan saluran tekanan rendah.
- b. Sambungkan selang pengisian ke tabung gas refrigerant.
 - Jangan mengisi cairan dengan jumlah besar saat AC dalam keadaan hidup
- c. Buka katup tekanan rendah manifold dan isi sistem dengan refrigerant.
 - Lakukan pengisian dengan jumlah sedikit demi sedikit.

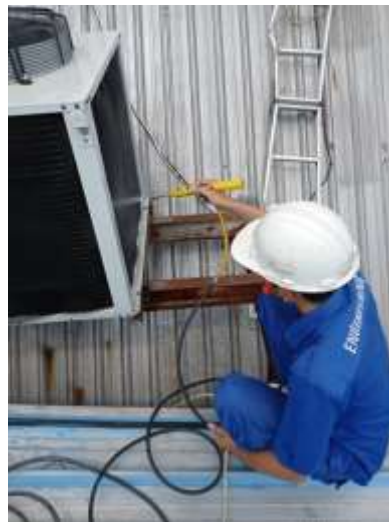
Gambar 3. Pencucian Kondensor

- c. Melakukan pencucian dengan hati-hati, jangan sampai merusak sirip-sirip kondensor.
- ##### 2. Perbaikan pada Evaporator yang kotor.
- a. Buka baut pengunci penutup *fan coil unit*.
 - b. Buka baut pengunci *filter*
 - c. Lakukan pencucian *filter* dengan menggunakan air seperti gambar dibawah ini.

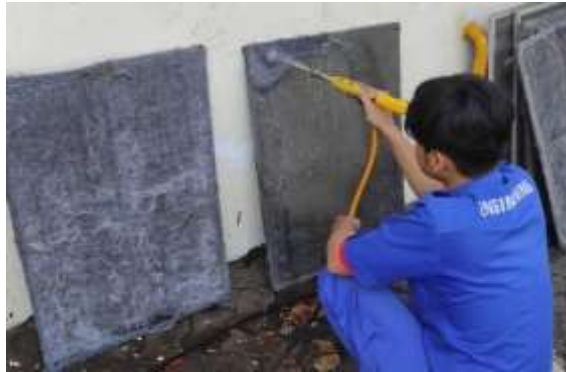
Gambar 4. Pencucian *Filter*

- d. Lakukan pencucian Pada evaporator.
 - e. Lakukan pencucian dengan hati-hati, jangan sampai merusak sirip-sirip evaporator.
 - f. Periksa sekalian komponen yang berada dalam *fan coil unit*
 - g. Pasang kembali *filter*.
 - h. Pasang cover penutup FCU.
3. Perbaiki pada Tekanan Refrigeran (Freon) yang kurang.

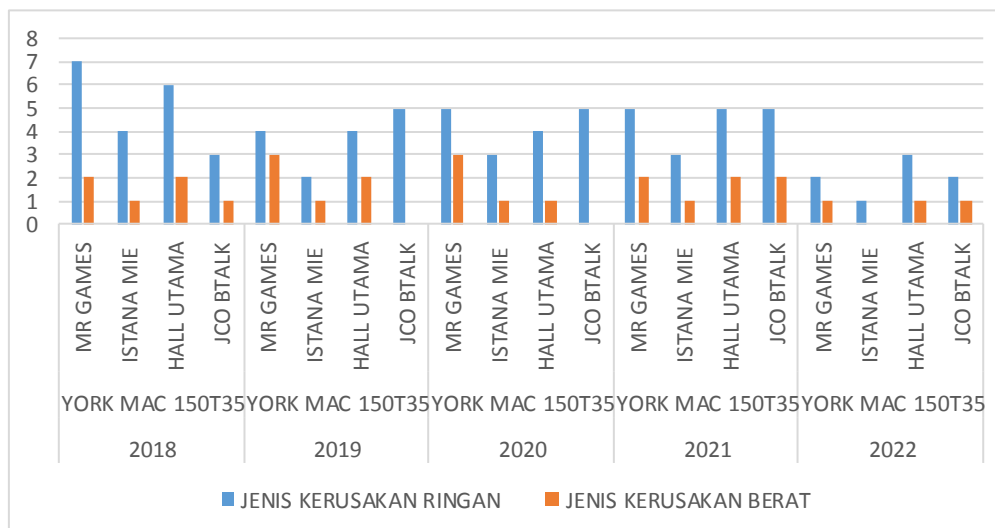
Berdasarkan data kerusakan Ac York Mac 150T35 yang terdapat di PT.Morindo masindo pada tahun 2018 sampai 2022, grafik kerusakan ringan mengalami penurunan. Dengan jumlah kerusakan ringan paling banyak terdapat di area mr.games yang terjadi pada tahun 2018 dengan jumlah 7 kali dan paling sedikit pada tahun 2022 pada area istana mie & es dengan jumlah 1 kali. Kerusakan ringan yang sering terjadi yaitu:

Gambar 5. Grafik jumlah kerusakan AC di area mall

Untuk grafik jumlah kerusakan berat juga mengalami penurunan dari tahun 2018 sampai 2022, paling banyak terdapat pada area mr.games pada tahun 2019 dan 2022 dan rata-rata jumlah kerusakan berat paling sedikit pada tahun 2022. Kerusakan berat yang terjadi yaitu:

Dari pembahasan mengenai data kerusakan ringan atau berat yang terjadi selama lima tahun terakhir dapat disimpulkan bahwa terdapat faktor penyebab terjadinya kerusakan tersebut berhubungan dengan usia AC yang sudah tidak muda dan kurangnya perawatan yang sesuai dengan SOP. Dengan melakukan perawatan secara rutin, maka grafik jumlah kerusakan mengalami penurunan selama 5 tahun terakhir.
