ANALISIS KEGAGALAN MATERIAL ST 37 PADA MAIN SHAFT VIBRATOR CONVEYOR MESIN VERTICAL DRYER KAPASITAS 6 TON DI PT. PURA BARUTAMA DIVISI ENGINEERING

Abstrak

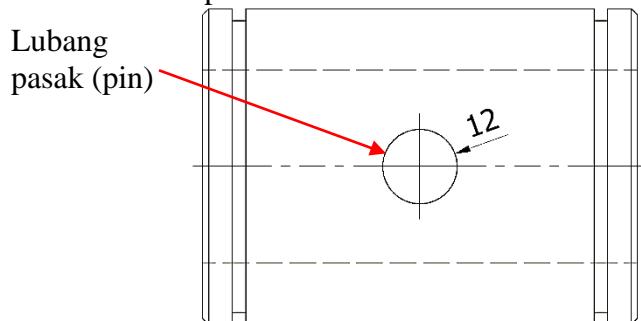
Gambar 2. Dimensi lubang pasak (pin) poros eksentrik sebelum *trial and error*

Gambar 2. dan gambar 3. merupakan dimensi lubang pasak (pin) poros eksentrik sebelum dan sesudah dilakukannya *trial and error*. Kerusakan pertama pada poros eksentrik yaitu terjadi keausan pada lubang pasak (pin). Sebelum dilakukan *trial and error*, diameter lubang pasak (pin) sebesar 12 mm, namun setelah dilakukan *trial and error* terjadi pembesaran lubang menjadi 13 mm.

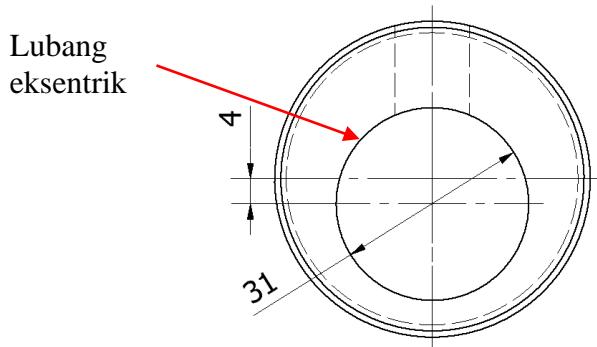
Gambar 4. Dimensi lubang eksentrik poros eksentrik sebelum *trial and error*

Kerusakan selanjutnya yang terjadi pada poros eksentrik yaitu pembesaran diameter pada lubang eksentrik secara asimetris atau keausan yang tidak merata pada lubang. Dapat dilihat pada gambar 4. dan 5. yang merupakan dimensi lubang eksentrik poros eksentrik sebelum dan setelah dilakukan *trial and error*. Dimensi lubang eksentrik yang awalnya berukuran 31 mm, kemudian terdapat 4 ukuran yang berbeda yaitu 31,81 mm, 32,40 mm, 33,03 mm, dan 34,40 mm. dari gambar 4.7, dapat dilihat bahwa keausan lubang eksentrik yang paling besar berada pada bagian atas dan bawah lubang.

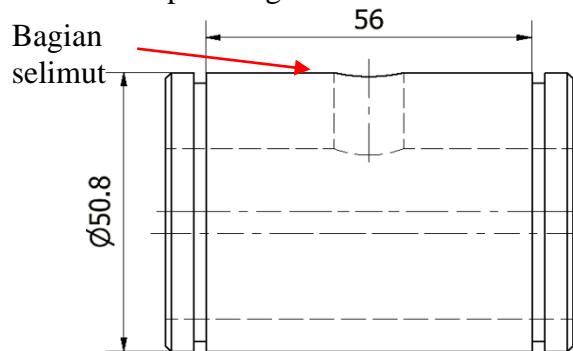
Gambar 6. Dimensi bagian selimut poros eksentrik sebelum *trial and error*

Kerusakan terakhir yang terjadi pada poros eksentrik yaitu pengecilan diameter pada bagian selimut dari poros eksentrik. Pada bagian ini, dipasangkan sebuah bearing dengan jenis *UCP pillow block bearing* yang berfungsi untuk menghubungkan antara *main shaft* dan

arm. Gambar 6. dan 7. merupakan dimensi bagian selimut dari poros eksentrik sebelum dan setelah dilakukan *trial and error*. Sebelum dilakukan *trial and error*, bagian selimut dari poros eksentrik memiliki ukuran diameter 50,8 mm sepanjang 56 mm. namun setelah dilakukan *trial and error*, ukuran diameter berubah menjadi 50,5 mm sepanjang 53,6 mm dengan jarak 1,9 mm dari bagian kiri dan 0,5 mm dari bagian kanan.

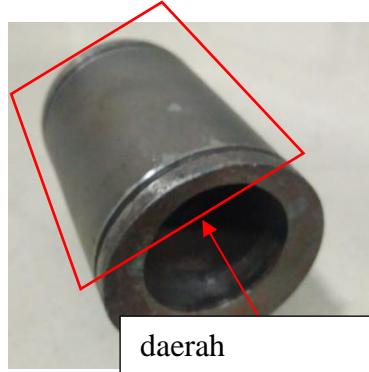
Gambar 12. Foto makro permukaan selimut poros eksentrik

Pengamatan visual secara makro dilakukan dengan menggunakan kamera *handphone* pada komponen *main shaft* yang terjadi kerusakan berupa keausan. Gambar 12. menunjukkan

foto makro permukaan selimut poros eksentrik yang mengalami kegagalan. Gambar 13. menunjukkan foto makro lubang eksentrik poros eksentrik yang mengalami kegagalan. Gambar 14. menunjukkan foto makro lubang pasak (pin) pada yang ada pada subkomponen *main shaft* yaitu poros eksentrik dan poros as yang mengalami kegagalan. Gambar 15. menunjukkan foto makro permukaan selimut dari poros as yang bersinggungan langsung dengan lubang eksentrik pada poros eksentrik yang mengalami kegagalan.

Berdasarkan pengamatan yang sudah dilakukan, kerusakan ini berawal karena antara poros eksentrik dan poros as terjadi pembebahan dengan jenis siklus tegangan bolak balik (*reversed stress cycle*), sehingga terjadi gesekan antar kedua subkomponen tersebut yang menimbulkan kenaikan temperatur yang berakibat kedua subkomponen tersebut mengalami penurunan kekuatan material. Dalam simulasi yang sudah dilakukan oleh Widiyarta (2011), bahwa temperatur permukaan kontak oleh beban gesekan antara dua permukaan baja yang dalam jurnal ini berupa rel dan roda kereta dapat mencapai temperatur yang cukup tinggi bahkan dapat mencapai suhu transformasi dan temperatur yang cukup besar tersebut dapat terdistribusi sampai pada kedalaman 80 μm . Berdasarkan simulasi yang sudah dilakukan, besar temperatur diperlukan kontak dapat mencapai kira-kira 470°C. Temperatur dibawah permukaan yang dapat mempengaruhi sifat mekanis material dapat mencapai kedalaman kira-kira 30 μm dengan besar temperatur kira-kira 260°C. Apabila dalam penelitian ini diasumsikan kenaikan temperatur pada permukaan kontak akibat gesekan sama dengan simulasi yang dilakukan oleh Widiyarta (2011), maka dapat dilihat pada gambar 16. kurva hubungan antara nilai kekerasan dengan temperatur, untuk baja karbon rendah yang presentase unsur karbonnya mendekati dengan baja St 37 yaitu sebesar 0,18%, bahwa semakin tinggi temperatur baja, maka semakin rendah nilai kekerasannya yang berarti bahwa semakin turun keuatannya.

Hal ini menyebabkan material lama kelamaan akan menjadi rusak karena kelelahan (*fatigue failure*). Akibat terjadi pembebahan dengan siklus tegangan bolak balik (*reversed stress cycle*) antara subkomponen poros eksentrik dan poros as, kedua subkomponen tersebut berusaha bergerak namun terbatas oleh pasak (pin) yang mengakibatkan terjadi gesekan antara poros eksentrik dan poros as terhadap pasak (pin), dan dengan seiring berjalannya waktu menyebabkan keausan pada lubang pasak (pin) yang ada pada kedua subkomponen, serta terjadi juga konsentrasi tegangan pada bagian atas dan bawah lubang eksentrik yang mengakibatkan bagian tersebut menerima tegangan yang lebih besar dari harga rata-rata yang seharusnya terjadi, sehingga terjadi kerusakan paling besar bagian tersebut yang disebabkan karena kelelahan (*fatigue*).

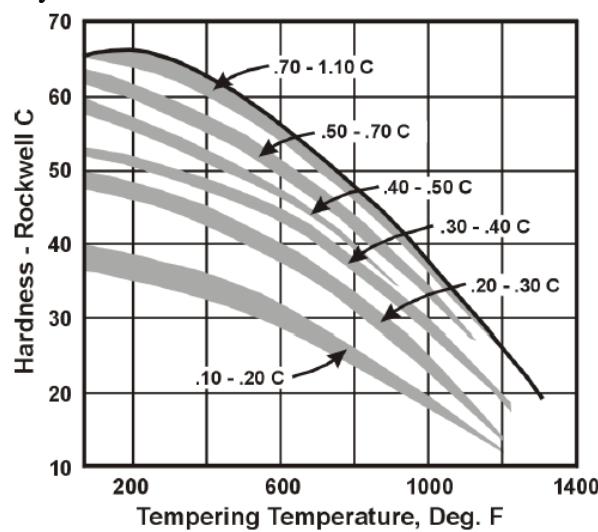
Gambar 16. Kurva hubungan antara nilai kekerasan dengan temperatur untuk baja karbon rendah (jurnal.umj.ac.id, 2020)

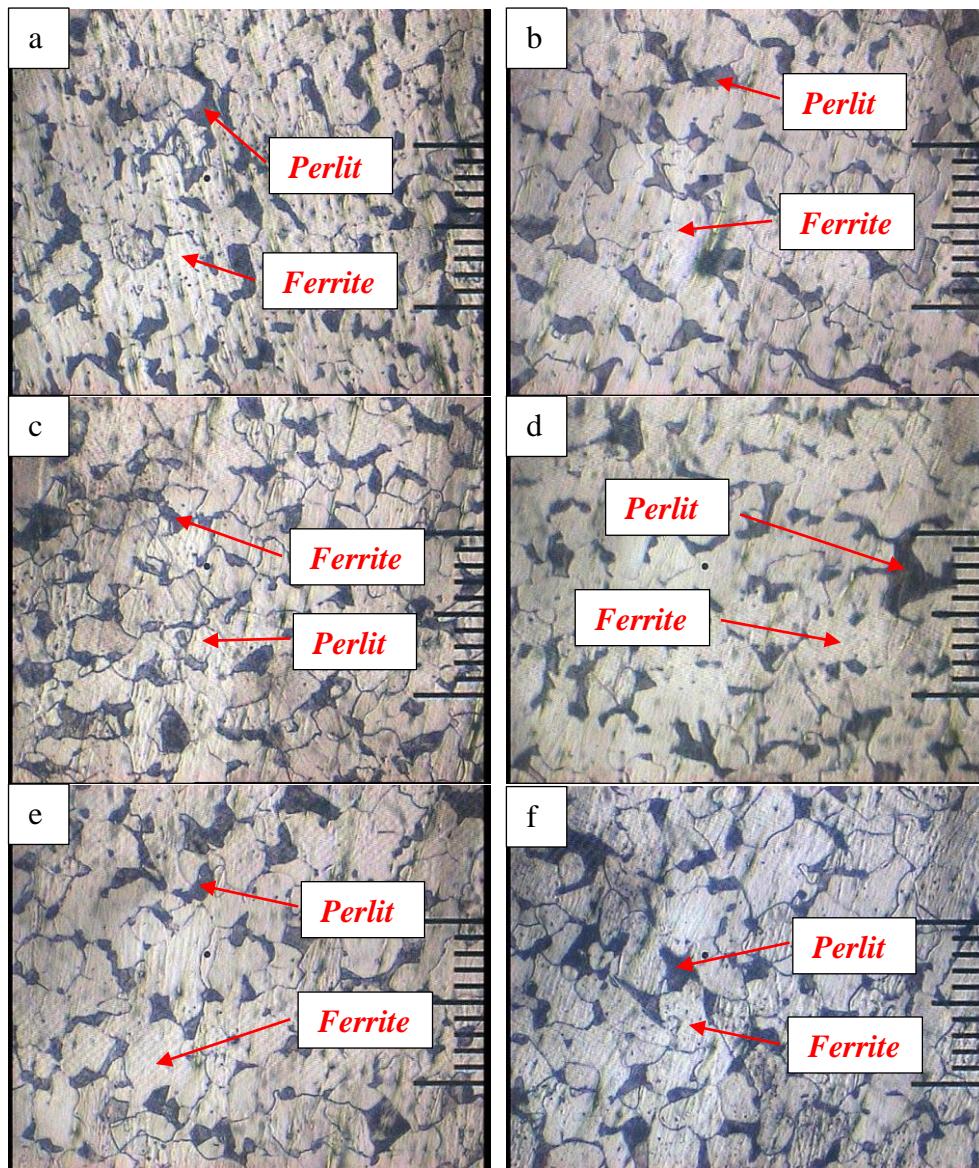
Gambar 17. Foto struktur mikro poros eksentrik perbesaran 100x: (a) titik 1; (b) titik 2; (c) titik 3; (d) titik 4; (e) titik 5; (f) titik 6

Berdasarkan analisa struktur mikro yang sudah dilakukan di 6 titik berbeda pada poros eksentrik, maka didapat hasil yang bisa dilihat pada gambar 17. Pada semua hasil struktur mikro yang dilakukan pada masing-masing titik menunjukkan bahwa semua daerah tersebut mengandung butir *ferrite* (berwarna putih) yang memiliki sifat lunak dan ulet, dan *perlite* (berwarna hitam) yang memiliki sifat keras dan ulet, namun antara titik satu dengan yang lainnya memiliki persentase kandungan *ferrite* dan *perlite* serta ukuran butir yang berbeda sehingga nilai kekerasan antar titik dengan yang lainnya juga berbeda.

Berdasarkan hasil analisa struktur mikro pada keenam titik, titik 3 memiliki nilai kekerasan yang lebih tinggi dibandingkan titik yang lainnya. Hal ini disebabkan karena ukuran butir lebih kecil atau lebih halus, serta persentase kandungan *perlite* yang ada lebih tinggi dibandingkan yang lainnya. Kemudian nilai kekerasan tertinggi setelah titik 3 diikuti oleh titik 2, titik 6, titik 1, dan titik 5. Berkebalikan dengan titik 3, titik 4 memiliki nilai kekerasan yang lebih rendah diantara titik-titik lainnya. Hal ini disebabkan karena pada titik

4 memiliki bentuk butir yang lumayan besar atau kasar, serta persentase kandungan perlite yang lebih rendah dibandingkan titik yang lainnya.

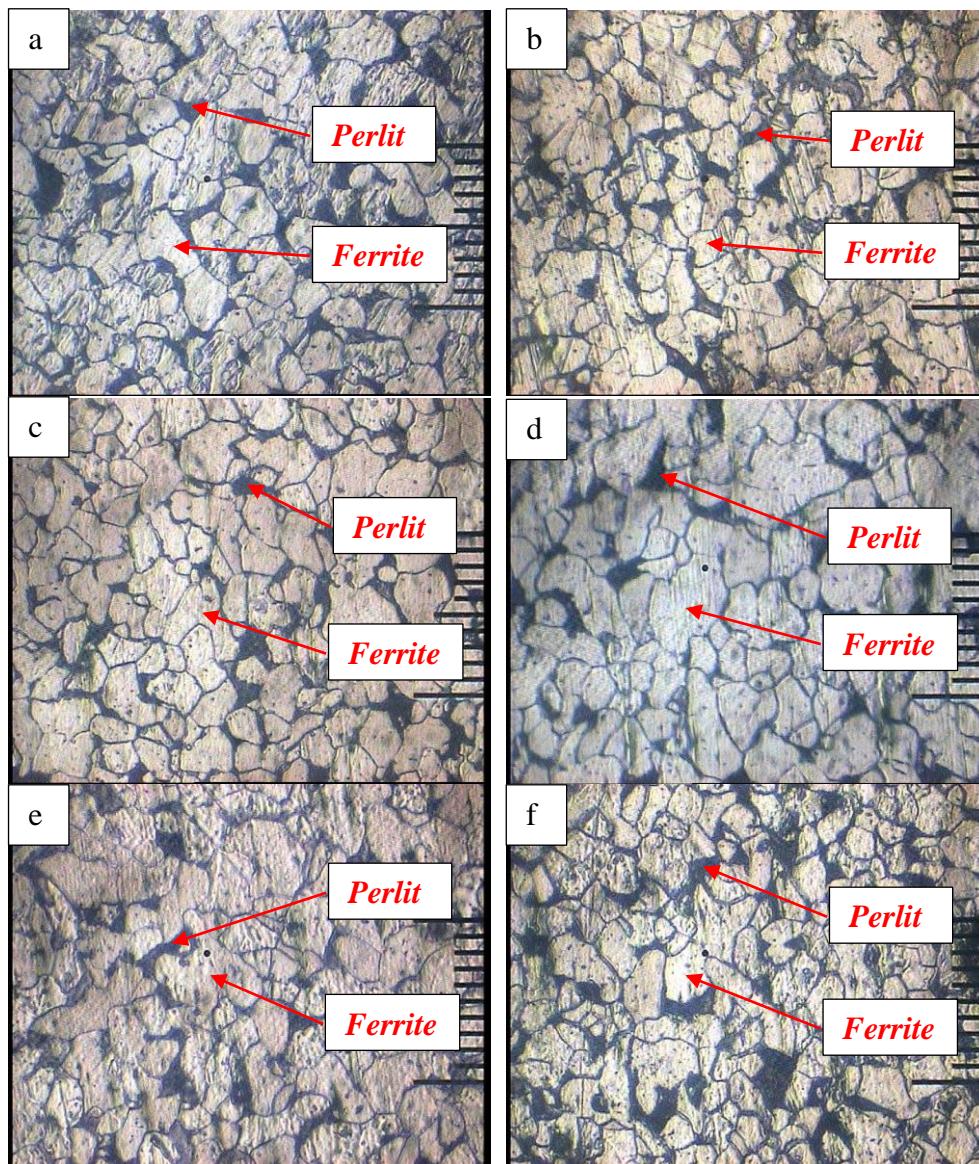
Gambar 18. Foto struktur mikro poros as perbesaran 100x: (a) titik 1; (b) titik 2; (c) titik 3; (d) titik 4; (e) titik 5; (f) titik 6

Berdasarkan analisa struktur mikro yang sudah dilakukan di 6 titik berbeda pada poros as, maka didapat hasil yang bisa dilihat pada gambar 18. Pada semua hasil struktur mikro yang dilakukan pada masing-masing titik menunjukkan bahwa semua daerah tersebut mengandung butir ferrite (berwarna putih) yang memiliki sifat lunak dan ulet, dan perlite (berwarna hitam) yang memiliki sifat keras dan ulet, namun antara titik satu dengan yang

lainnya memiliki persentase kandungan *ferrite* dan *perlite* serta ukuran butir yang berbeda sehingga nilai kekerasan antar satu titik dengan yang lainnya juga berbeda.

Berdasarkan hasil analisa struktur mikro pada keenam titik, titik 2 memiliki nilai kekerasan yang lebih tinggi dibandingkan titik yang lain. Hal ini disebabkan karena ukuran butir lebih kecil atau lebih halus, serta persentase kandungan *perlite* yang ada lebih tinggi dibandingkan titik yang lainnya. Kemudian nilai kekerasan tertinggi setelah titik 2 diikuti oleh titik 6, titik 1, titik 3, dan titik 5. Berkebalikan dengan titik 2, titik 4 memiliki nilai kekerasan yang lebih rendah diantara titik-titik lainnya. Hal ini disebabkan karena pada titik 4 memiliki bentuk butir yang lumayan besar atau kasar, serta persentase kandungan *perlite* yang lebih rendah dibandingkan titik yang lainnya.
