PEKERJAAN STRUKTUR KOLOM PROYEK PEMBANGUNAN GEDUNG WERVING AKADEMI KEPOLISIAN SEMARANG

Ruang lingkup pekerjaan lapangan yang dibahas pada laporan ini tidak mencakup seluruh pekerjaan proyek. Pekerjaan-pekerjaan yang diamati selama dua bulan pada masa kerja praktik terfokus pada pelaksanaan pekerjaan kolom lantai 1 – 3 untuk pekerjaan Proyek Pembangunan Gedung Werving Akpol Semarang.

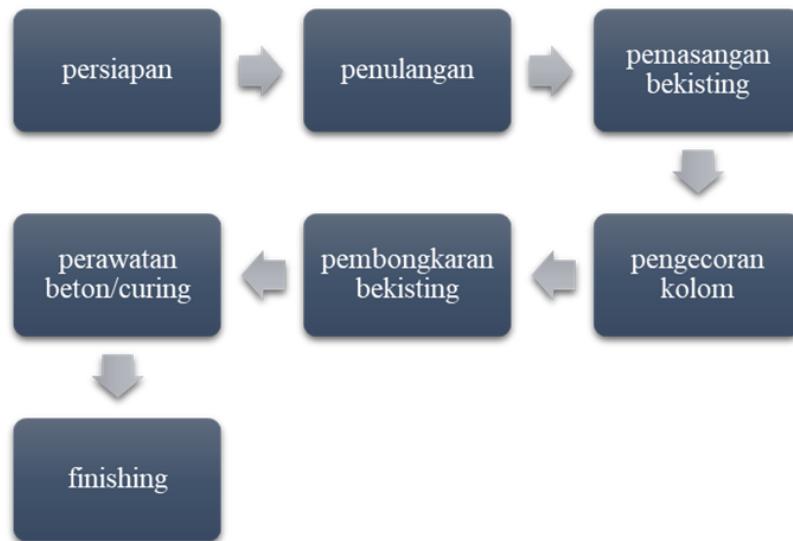
Gambar 1. 1 Bagan Urutan Pelaksanaan Pekerjaan Kolom

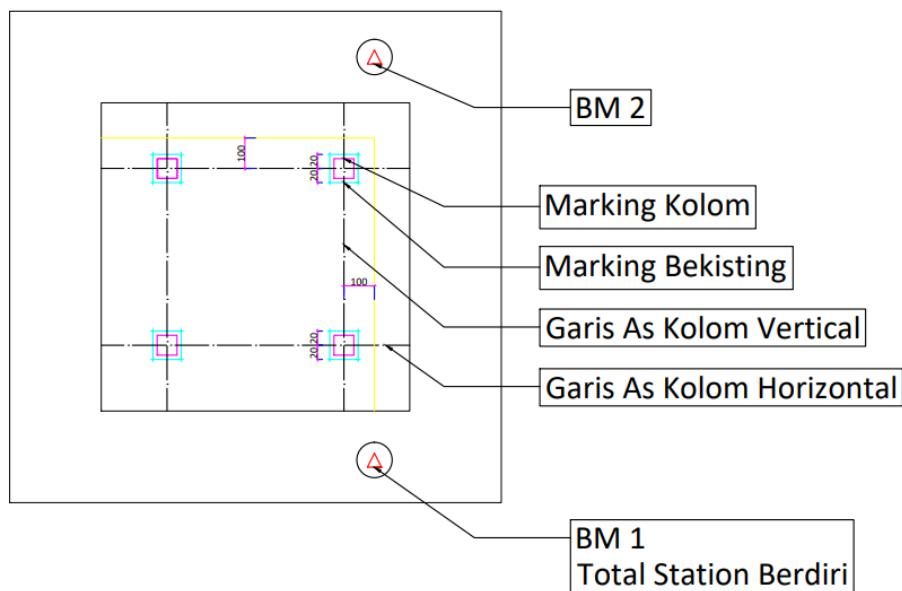
Penentuan titik as kolom menggunakan alat total station dengan acuan titik BM (benchmark). Posisi as kolom harus simetris kedudukannya terhadap terhadap as pilecap. Titik-titik as kolom diperoleh dari hasil pekerjaan pengukuran tim survey berupa marking titik-titik atau garis yang digunakan sebagai dasar penentuan letak kolom. Hasil pengukuran ditandai dengan garis hitam yang dibuat dengan alat siplatan.

Gambar 1. 2 Sketsa Penentuan Titik As Kolom

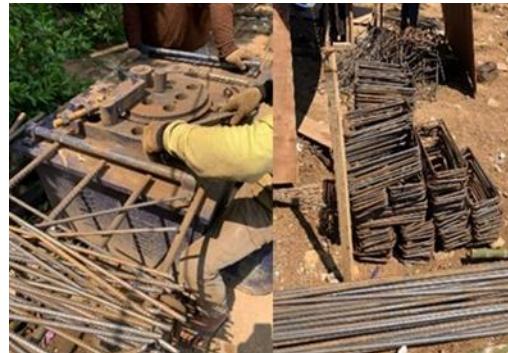
- d. Perakitan tulangan kolom dilakukan sesuai dengan gambar rencana.
 - e. Pasang tulangan utama dengan cara menyambungkannya ke tulangan utama di bawah yang sudah dirakit sebelumnya dengan jarak minimal 40D. Pastikan posisi tulangan utama sesuai dengan gambar rencana.

- f. Masukkan tulangan sengkang dari bagian atas tulangan utama yang telah tersusun, Ikat tulangan sengkang ke tulangan utama menggunakan kawat bendar secara perlahan agar tersambung dengan baik.

- g. Tempatkan tulangan utama dan sengkang tepat di atas kolom overlapping yang akan disambung.
 - h. Setelah pemasangan tulangan selesai, pasang beton decking untuk menjaga ketebalan selimut beton. Ikat beton decking menggunakan kawat bendar dengan bentang 0,5-1 m antara tahu beton agar posisinya tetap stabil dan sesuai dengan kebutuhan selimut beton.

Gambar 1. 3 Penulangan Kolom

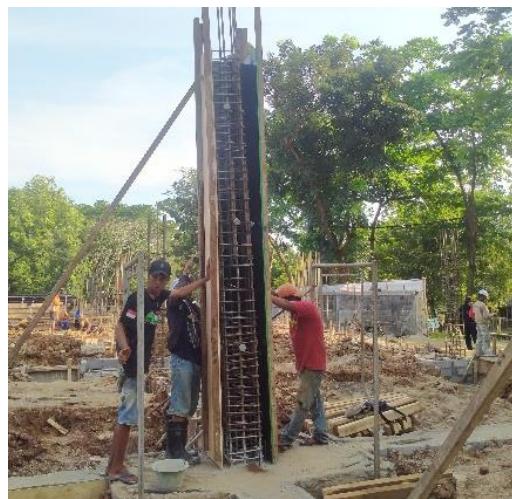
- c. Pasang papan bekisting pada posisi yang telah ditentukan untuk membentuk cetakan beton.
 - d. Pasang besi tie rod, suri-suri (balok kayu), dan pipa support untuk menahan, mendorong, atau menarik bekisting agar tetap tegak dan stabil selama pengecoran.

- e. Lakukan pengecekan ketegakan struktur vertikal (verticality) pada kedua sisi bekisting dengan menggunakan unting-unting untuk memastikan posisi tegak lurusnya sudah benar.

Gambar 1. 4 Pemasangan Bekisting Kolom

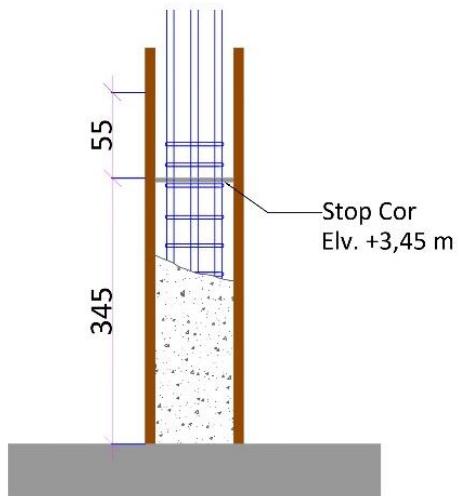
Sebelum menuangkan beton lebih baiknya terlebih dahulu dituangkan cairan calbond. Calbond merupakan bahan pengikat beton lama dengan beton baru. Beton dari concrete mixer truck di tuangkan ke concrete pump lalu disalurkan ke kolom yang akan dicor menggunakan pipa dengan tinggi jatuh cor beton yaitu 1 m. Proses pengecoran harus dilakukan dengan terus menerus tanpa berhenti hingga selesai pengecoran pada batas-batas pemberhentian pengecoran yang telah ditentukan. Catatan untuk beton concrete lebih dari 4 jam setelah keluar batching plant sudah tidak layak untuk digunakan karena hasil mutu betonnya akan berkurang dan saat pengecoran tidak dapat terisi sepenuhnya karena saat kondisi tersebut semen dan air mulai bereaksi hidrasi dan adukan beton mulai mengeras.

Gambar 1. 5 Sketsa Pengecoran Kolom

Sebelum melakukan pengecoran dilakukan test Slump untuk mengetahui kekentalan yang diinginkan. Pada proyek pembangunan Gedung Werving Akpol Semarang diperoleh hasil uji test slump adalah 11 cm yang artinya masih memenuhi syarat nilai test slump 10 ± 2 cm.

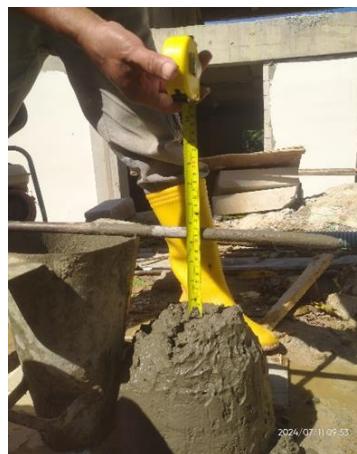
Mutu beton yang digunakan pada pekerjaan kolom yaitu menggunakan K-300. Pengendalian mutu beton dilakukan dengan melakukan berbagai pengujian diantaranya Slump test. Benda uji yang digunakan untuk slump test diambil dari adukan beton yang akan digunakan dalam pengecoran kolom, alat yang digunakan adalah tongkat baja setinggi 50 cm dan kerucut Abrams (corong baja yang berbentuk conus berlubang pada kedua ujungnya, bagian bawah berdiameter 10 cm dengan tinggi corong 30 cm). Hasil yang didapatkan dalam pengujian slump test pada proyek pembangunan Gedung Werving Akpol Semarang adalah 11 cm yang artinya masih memenuhi kriteria yang ditentukan oleh perusahaan (10 ± 2).

Gambar 1. 6 Slump Test
