PELAKSANAAN KONSTRUKSI KOLOM PADA PEMBANGUNAN KANTOR DAFAM HEADQUARTER SEMARANG

III. HASIL DAN PEMBAHASAN

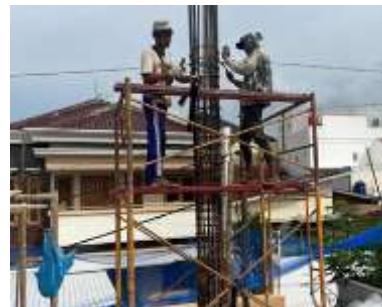
Gambar 3. Pembesian Kolom

Tulangan utama yang digunakan adalah Besi Ulir D22 dan tulangan sengkang Besi Ulir D10. Jarak selimut beton dipastikan menggunakan beton *decking* setebal 4cm.

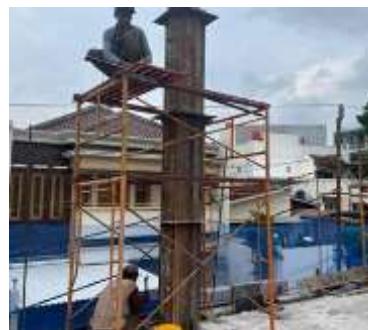
Gambar 4. Pemasangan Bekisting

Terdapat dua jenis kolom yaitu kolom bulat menggunakan plat baja dan kolom kotak menggunakan papan *multiplek*. Ketegakan bekisting dikontrol menggunakan alat Push Pull dan dicek dengan Unting-unting sebelum pengecoran dilakukan.

Dalam proyek pembangunan Gedung Kantor Dafam Headquarter tahapan pelaksanaan harus sesuai prosedur SNI yang sudah ditentukan agar menghasilkan pekerjaan yang baik, khususnya pada pekerjaan struktur kolom. Pada proyek Dafam Headquarter mempunyai 2 bentuk kolom yaitu kolom bulat dan kolom kotak. Bekisting yang digunakan juga menggunakan bahan yang berbeda, kolom bulat menggunakan plat baja sedangkan kolom kotak menggunakan papan multiplek.

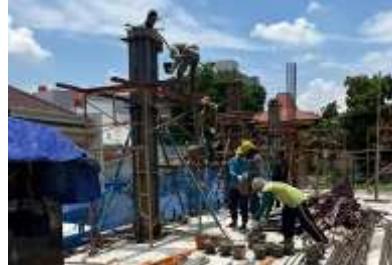
Gambar 5. Pengecoran Kolom

Menggunakan beton *ready mix* mutu K - 350 dengan nilai slump yang ditentukan yaitu 12 ± 2 cm dari Aries Putra Beton (APB). Penuangan beton dibantu menggunakan Lift Cor dan dipadatkan dengan vibrator untuk menghilangkan rongga udara.

- c. **Slump Test:** Dilakukan pada beton segar sebelum penuangan untuk mengukur tingkat kekentalan beton. Nilai *slump* yang disyaratkan adalah 12 ± 2 cm.
- d. **Uji Kuat Tekan Beton:** Sampel beton diambil saat pengecoran untuk diuji kuat tekannya (pada umur tertentu) menggunakan mesin tekan. Pengujian ini penting untuk menilai daya tahan dan kekuatan beton.
- e. **Uji Kuat Tarik Besi:** Dilakukan pada material besi tulangan untuk menentukan sifat mekanik material.

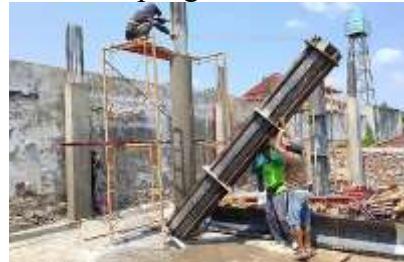
Gambar 6. Pembongkaran Bekisting

Dilakukan secara manual sekitar 12 jam setelah pengecoran, dimulai dengan pelepasan *push pull* dan sabuk pengunci.
