ANALISIS PEKERJAAN SLOOF DAN KOLOM PROYEK PEMBANGUNAN GEDUNG FAKULTAS HUKUM UNIVERSITAS 17 AGUSTUS 1945 SEMARANG

Abstrak

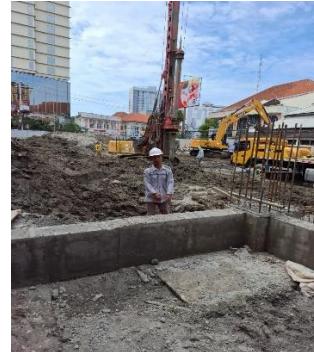
Pekerjaan sloof pada proyek ini meliputi tahapan pembersihan lahan, galian, pemasangan pembesian, pemasangan bekisting, pengecoran, dan pembongkaran bekisting. Seluruh pekerjaan dilaksanakan sesuai shop drawing dan standar teknis proyek. Beton yang digunakan adalah beton ready mix mutu Fc'35 MPa, dan setiap pengecoran dilakukan *slump test* untuk mengecek konsistensi beton.

Hasil pengamatan menunjukkan bahwa proses pemasangan telah mengikuti spesifikasi tulangan, termasuk jarak sengkang dan ketebalan selimut beton dengan pemasangan beton decking. Penggunaan concrete vibrator saat pengecoran sangat membantu dalam memadatkan beton sehingga meminimalkan *honeycomb*. Kendala yang ditemukan adalah kondisi cuaca hujan yang menyebabkan penundaan pengecoran. Namun, penjadwalan ulang dilakukan sehingga kualitas pekerjaan tetap terjaga. Secara keseluruhan, metode pelaksanaan sudah sesuai standar SNI dan RKS.

Gambar 1.2 Pembongkaran bekisting Sloof
 (Sumber: Dokumentasi Penulis, 2025)

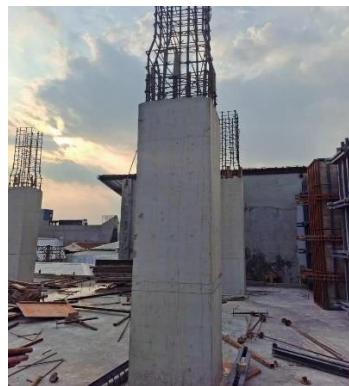
Pekerjaan kolom yang diamati meliputi pemasangan tulangan utama dan sengkang, pemasangan bekisting kolom, pengecoran, serta perawatan beton. Dimensi kolom beragam, mulai dari 700×700 mm, 600×600 mm, hingga 500×500 mm, dan pembuatan kolom bentuk L dan T menggunakan multipleks serta tie rod sebagai pengaku.

Pemasangan tulangan kolom telah mengikuti ukuran dan konfigurasi sesuai gambar kerja. Bekisting diperkuat dengan push pull prop untuk menjaga kelurusannya (verticality). Pengecoran dilakukan secara bertahap dengan penggunaan vibrator agar beton padat dan tidak terjadi segregasi. Gangguan lapangan seperti keterlambatan material dan sedikit pergeseran bekisting dapat diatasi melalui pengecekan ulang sebelum pengecoran. Perawatan beton dilakukan dengan penyiraman rutin untuk menjaga kelembapan beton. Secara umum, pekerjaan kolom telah memenuhi standar teknis dan menghasilkan mutu beton yang baik.

Gambar 1.4 Pembongkaran bekisting kolom
 (Sumber: Dokumentasi Penulis, 2025)
