# PELAKSANAAN PEKERJAAN TIE BEAM PADA PROYEK PEMBANGUNAN GEDUNG KEDOKTERAN NUKLIR RSUP DR. KARIADI SEMARANG

Neti Kurniawati

<sup>1</sup>Teknik Sipil, Fakultas Teknik dan Informatika, Universitas PGRI Semarang  
Gedung Pusat Lantai 3, Kampus 1 Jl. Sidodadi Timur 24, Semarang

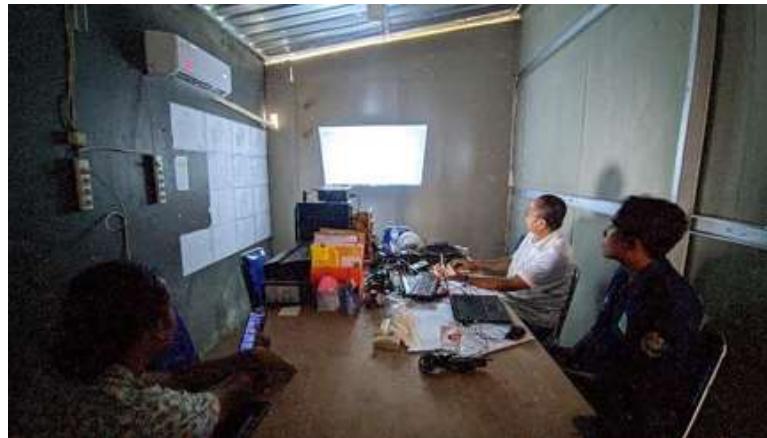
Gambar 1 Pekerjaan Persiapan Tie Beam  
(Sumber: Dokumentasi Proyek, 2024)

Gambar 1 menunjukkan kondisi awal dan langkah persiapan yang dilakukan sebelum pekerjaan *tie beam* dimulai. Pada tahap ini, tim proyek menyiapkan *shop drawing*, RKS, serta approval material untuk beton dan tulangan. Persiapan lapangan meliputi pembersihan area kerja, pengaturan jalur mobilisasi *bucket* dan *truck mixer*, serta pengecekan elevasi awal pilecap. Berdasarkan laporan lapangan, persiapan menggunakan alat seperti *waterpass*, *theodolite*, meteran, dan mistar baja untuk memastikan seluruh acuan dimensi sesuai gambar. Meskipun sempat terjadi keterlambatan pengiriman besi dan beton, koordinasi antar pelaksana membuat proses persiapan tetap terkendali dan tidak mengganggu jadwal pengecoran.

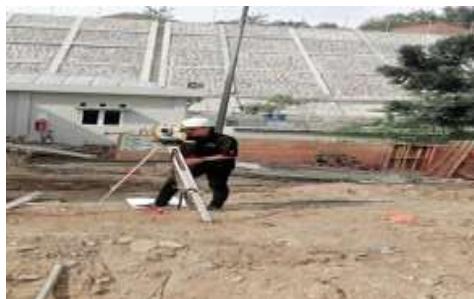
Gambar 2 Pengukuran Tie Beam oleh Surveyor.

Pada Gambar 2 dapat dilihat proses pengukuran yang dilakukan tim surveyor untuk memastikan sumbu dan elevasi tie beam tepat. Pengukuran dilakukan dengan *theodolite* dan *waterpass* untuk memastikan ketepatan elevasi antar pilecap. Dari laporan lapangan, acuan dimensi kerja dilakukan sesuai gambar teknis dengan toleransi yang dijaga agar tidak terjadi deviasi yang mengganggu posisi kolom di atasnya. Pengukuran ini juga dilengkapi pengecekan ulang sebelum pemasangan tulangan untuk memastikan permukaan pilecap benar-benar rata dan berada pada elevasi rencana.

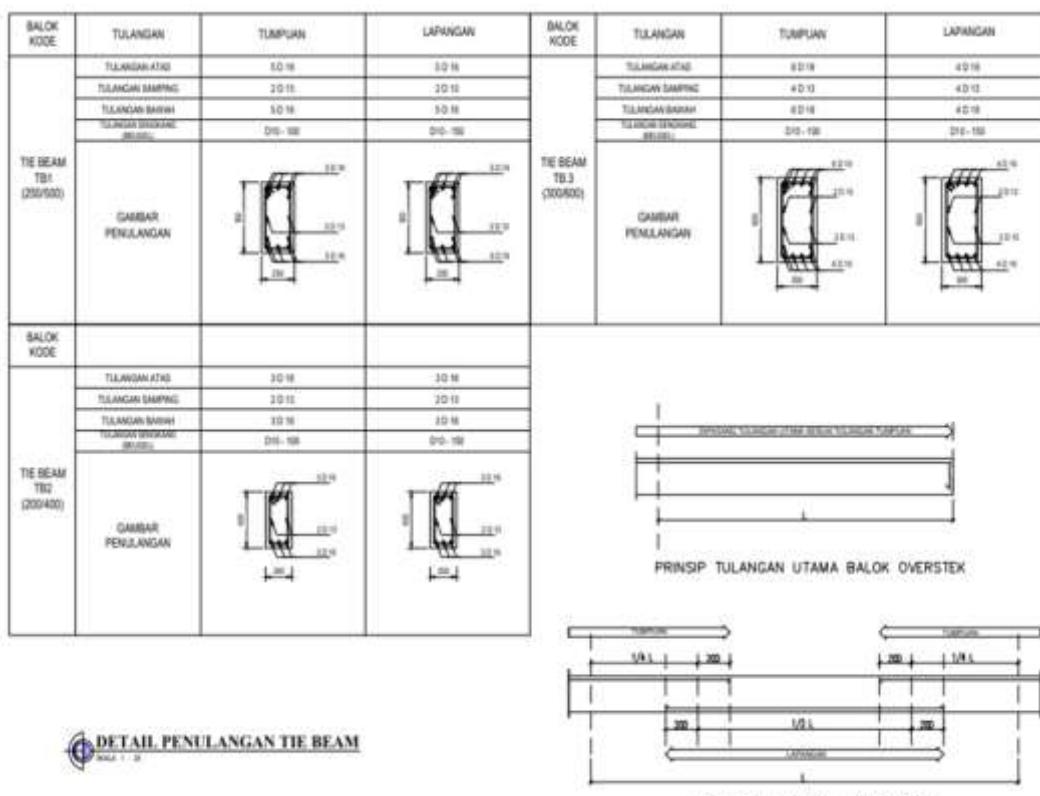
Gambar 3 Gambar Detail Penulangan Tie Beam

Gambar 3 penulangan menunjukkan rangkaian besi tie beam yang dipasang sesuai detail gambar rencana dengan menggunakan baja BJTS-420 berdiameter D19, D16, dan D13. Tulangan disusun mengikuti *Bar Bending Schedule* dan dijaga selimut beton 75 mm menggunakan beton decking berbentuk lingkaran berdiameter 75 mm dan tebal 75 mm. Decking ditempatkan di bawah dan samping tulangan dengan jarak sekitar 0,8–1,0 meter untuk menjaga stabilitas saat pengecoran. Pada pelaksanaan ditemukan beberapa decking yang pecah dan segera diganti untuk mempertahankan jarak tulangan. Secara keseluruhan, gambar tersebut menunjukkan bahwa susunan tulangan sudah siap dicor dan sesuai spesifikasi teknis.

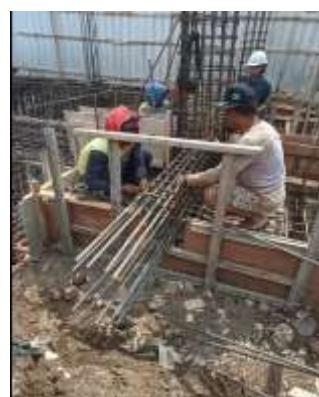
Gambar 4 Pemasangan Tulangan Tie Beam.

Pekerjaan pembesian dimulai dengan pemotongan besi standar panjang 12 meter menggunakan bar cutter, kemudian dibentuk menggunakan bar bender mengikuti ukuran BBS seperti yang ditunjukkan oleh Gambar 4. Tulangan D19, D16, dan D13 dirakit bersama sengkang yang disesuaikan dengan dimensi tie beam dikurangi selimut beton, lalu ditambah sekitar 5 cm untuk pengikatan. Setelah itu tulangan dipasang pada posisi denah, diperiksa jumlah dan jaraknya, serta diikat menggunakan kawat bendrat. Untuk memenuhi panjang bentang, digunakan sambungan overlap dengan panjang minimal  $40 \times$  diameter tulangan, yaitu 76 cm untuk D19, 64 cm untuk D16, dan 52 cm untuk D13. Overlap ditempatkan dekat tumpuan, tidak di tengah bentang, dan diatur berselang-seling. Seluruh tahapan ini memastikan tulangan terpasang presisi, aman, dan memenuhi ketentuan struktur.

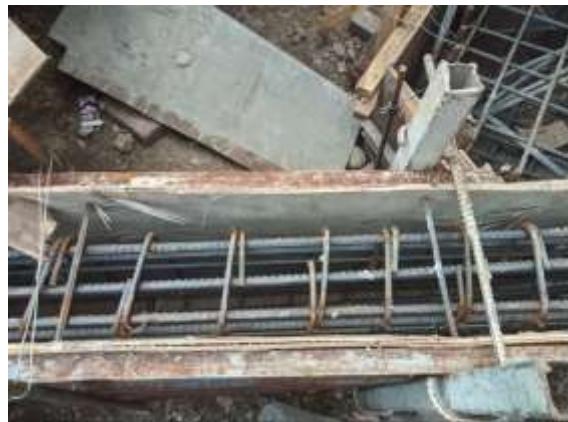
Gambar 5 Pemasangan Bekisting.

Gambar 5 menunjukkan *bekisting tie beam* menggunakan multipleks dan balok kayu sebagai sistem pengaku. Bekisting dirakit mengikuti dimensi pada gambar kerja, kemudian dicek kembali elevasinya oleh surveyor menggunakan *waterpass*. Berdasarkan data lapangan, beberapa titik bekisting harus diperkuat karena berpotensi mengalami kebocoran saat pengecoran. Pengaku diagonal dipasang untuk memastikan bekisting tidak bergeser. Semua sambungan disegel menggunakan lakban beton dan oli bekisting (*mould oil*) untuk mempermudah proses pembongkaran. Secara keseluruhan, bekisting yang terpasang sudah memenuhi kekakuan dan stabilitas yang dibutuhkan untuk menahan tekanan beton segar.

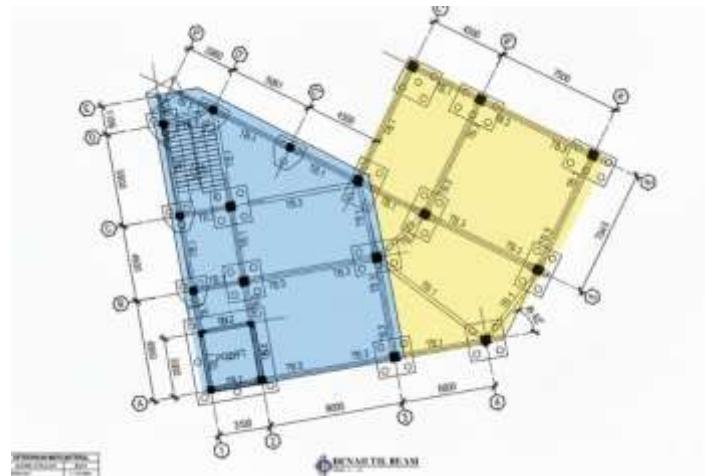
Gambar 6. Pelaksanaan Pengecoran dengan Zona.

Gambar 6 menunjukkan pembagian pengecoran tie beam menjadi dua zona, yaitu zona 1 (warna biru) dan zona 2 (warna kuning). Sistem zona ini digunakan karena pasokan beton *ready mix* mengalami keterlambatan, sehingga pengecoran tidak dapat dilakukan sekaligus. Pada tahap pelaksanaan, pengecoran dimulai dari zona 1, lalu dilanjutkan ke zona 2 dengan jeda  $\pm 1$  hari agar beton pada zona pertama mendapatkan setting awal yang cukup. Pembagian zona membantu mengurangi risiko kebocoran bekisting, mempermudah pengaturan volume beton, dan membuat pemadatan lebih terkontrol. Metode ini juga disesuaikan dengan kondisi proyek RS Kariadi yang memiliki keterbatasan akses dan waktu kerja sehingga proses pengecoran tetap aman dan tidak mengganggu aktivitas rumah sakit.

Penelitian sebelumnya menyebutkan bahwa metode pengecoran berzona berpotensi menimbulkan cold joint apabila sambungan konstruksi tidak dipersiapkan dengan baik. Namun, pada proyek ini, penerapan pengasaran permukaan, pembersihan laitance, dan pembasahan sebelum pengecoran lanjutan terbukti efektif mencegah terjadinya cold joint. Hasil ini sejalan dengan temuan proyek rumah sakit lain yang menekankan pentingnya koordinasi intensif dalam lingkungan operasional aktif untuk menjaga mutu pekerjaan meskipun terdapat kendala pasokan material.

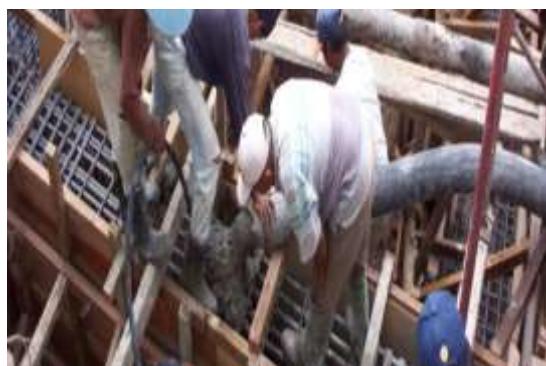
Gambar 7. Pelaksanaan Pengecoran Tie Beam.

Pengecoran tie beam menggunakan beton *ready mix* mutu K-300 yang dituangkan setelah seluruh pengecekan bekisting dan penulangan dinyatakan siap oleh engineer dan konsultan pengawas. Beton dituang dari ketinggian maksimal  $\pm 1,5$  meter untuk mencegah segregasi dan dipadatkan menggunakan vibrator dengan durasi 5–15 detik per titik serta jarak 30–50 cm antar titik seperti yang ditunjukkan Gambar 7. Distribusi beton dilakukan pada malam hari karena akses proyek sempit sehingga truk mixer lebih mudah masuk. Sambungan antar zona dipersiapkan dengan

pengasaran dan pembersihan permukaan agar ikatan beton lama dan baru tetap monolit dan tidak menimbulkan cold joint. Setelah seluruh bagian terisi, permukaan diratakan sesuai elevasi rencana sehingga mutu dan kepadatan beton tetap terjaga.

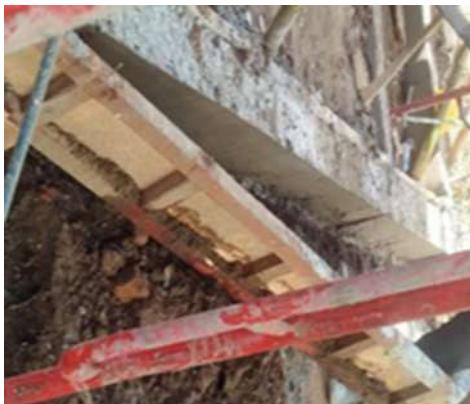
Gambar 8. Pekerjaan Pembongkaran Bekisting *Tie Beam*.

Tahap hasil pembongkaran bekisting dapat dilihat pada gambar berikut, yang menunjukkan kondisi permukaan beton setelah cetakan dilepas. Pembongkaran dilakukan setelah beton berumur lebih dari 7 hari, sesuai ketentuan bahwa beton telah mencapai kekuatan awal yang cukup. Dari laporan lapangan, sebagian kecil permukaan mengalami cacat minor, seperti lubang kecil di area bekisting yang kurang rapat, namun segera diperbaiki menggunakan *mortar patching*. Secara keseluruhan, permukaan *tie beam* terlihat baik, tidak ditemukan retak struktural, dan bentuk tie beam sudah sesuai dimensi gambar rencana. Sedangkan curing beton dilakukan segera setelah pengecoran untuk menjaga kelembapan *tie beam* agar proses pengerasan berjalan optimal. Pada proyek ini, permukaan beton disiram rutin setiap 3–4 jam di hari pertama, lalu 2–3 kali per hari hingga usia beton mencapai ±7 hari. Selain penyiraman, digunakan karung basah sebagai penutup agar penguapan berkurang. Tahap curing ini penting untuk mencegah retak susut dan memastikan mutu beton K-300 tercapai sesuai standar lapangan. Pembahasan Teknis pada uji ini meliputi:
