Pengendalian Banjir dan Rob Kawasan Tambak Lorok Tahap II Semarang

Program Studi Teknik Sipil, Fakultas Teknik dan Informatika, Universitas PGRI Semarang

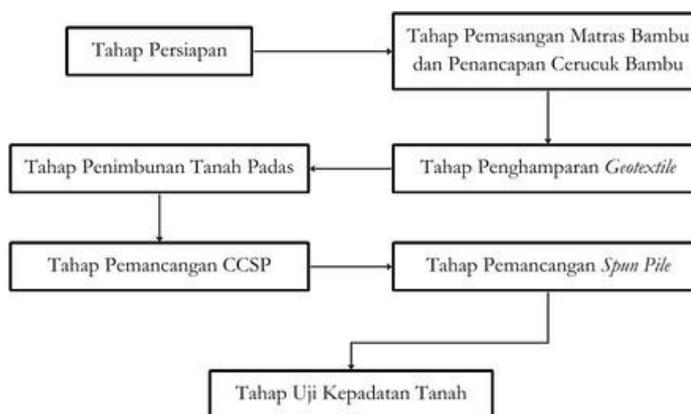
Gambar 1. Bagan Alur Pekerjaan Tanah dan Struktur Tanggul
