PEKERJAAN STRUKTUR SLOOF DAN KOLOM PROYEK PEMBANGUNAN RUMAH SAKIT MULIA SEJAHTERA MEDIKA KOTA TEGAL

Gilang Sandy Ramadhan¹, Slamet Budiraharjo²

*Jurusan Teknis Sipil, Fakultas Teknik dan Informatika, Universitas PGRI Semarang^{1,2}
Jl. Sidodadi Timur 24, Semarang, Indonesia*

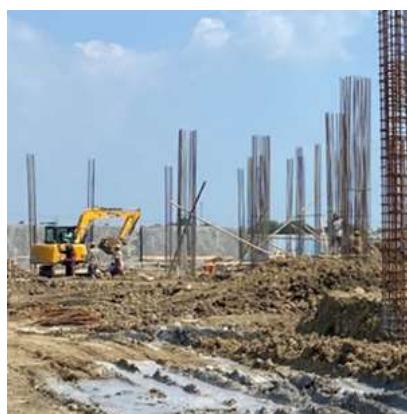
Gambar 2. Pembersihan Lokasi

Pada tahapan persiapan ini dimaksudkan untuk memudahkan pelaksanaan pekerjaan sloof seperti pembersihan lokasi, galian tanah, dan pembuatan lantai kerja untuk sloof. Pekerjaan persiapan dapat dilihat pada Gambar 2 berikut:

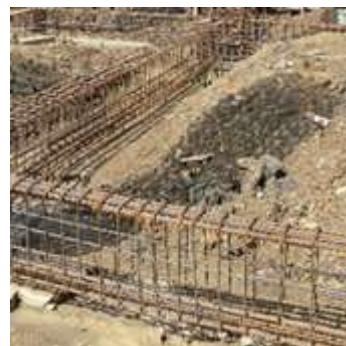
Gambar 3. Pembesian Sloof

Pembesian sloof adalah proses pemasangan tulangan pada balok sloof, yang merupakan salah satu aspek penting untuk kekuatan struktur bangunan. Tulangan

utama yang digunakan adalah Besi Ulir D19 dan tulangan sengkang Besi Ulir D10. Jarak selimut beton dipastikan menggunakan beton *decking* setebal 40 mm.

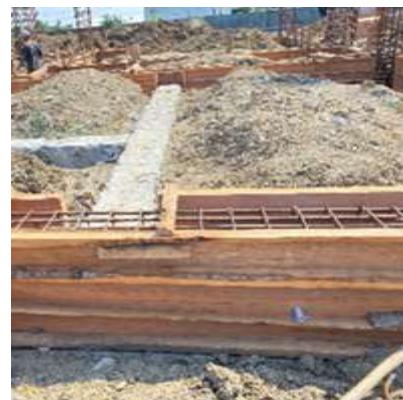
Gambar 4. Pemasangan Bekisting

Bekisting digunakan sebagai cetakan sementara untuk membentuk beton dan menahan beton basah hingga mengeras. Bekisting dibuat menggunakan papan *multiplek*. Dikunci menggunakan kayu dan besi agar bekisting tidak rusak dan pecah.

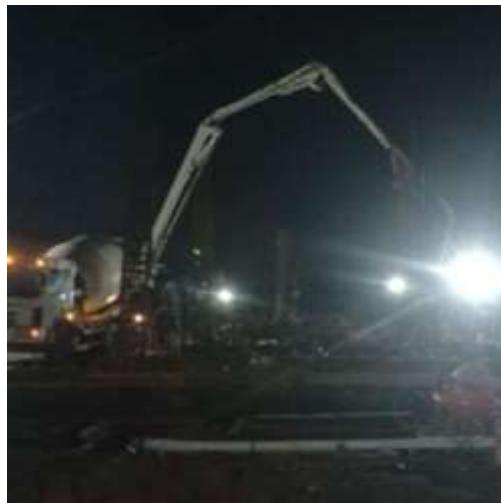
Gambar 5. Pengecoran Kolom

Menggunakan beton *ready mix* mutu K - 350 dengan nilai slump yang ditentukan yaitu 10 ± 2 cm dari PT. Nisajana Hasna Rizqy. Penuangan beton dibantu menggunakan concrete pump dan dipadatkan dengan vibrator untuk menghilangkan rongga udara.

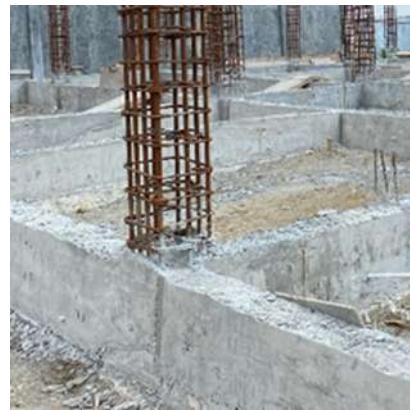
Gambar 6. Pembongkaran Bekisting

Dilakukan secara manual sekitar 2 hari setelah pengecoran, Pelaksana mengatakan bahwa alasan pelepasan bekisting di percepat karena guna mempercepat pekerjaan selanjutnya dan itu tidak berpengaruh pada struktur sloof karena posisi sloof akan segera di urug guna mempercepat pekerjaan lainnya. Pembongkaran bekisting dimulai dengan pelepasan *push pull* dan sabuk pengunci.

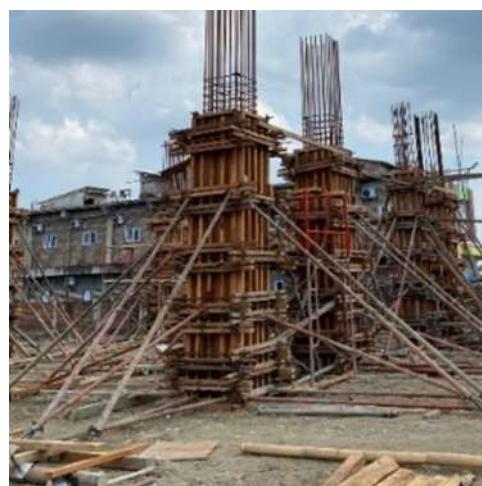
Gambar 8. Bekisting Kolom

Bekisting dibuat menggunakan papan *multiplek*. Dikunci menggunakan kayu dan besi agar bekisting tidak rusak dan pecah. Ketegakan bekisting dikontrol menggunakan alat push pull dan dicek dengan unting – unting sebelum pengecoran dilakukan.

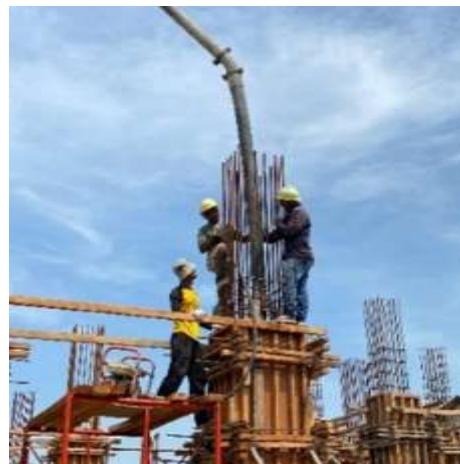
Gambar 9. Pengecoran

Menggunakan beton *ready mix* mutu K - 350 dengan nilai slump yang ditentukan yaitu 10 ± 2 cm dari PT. Nisajana Hasna Rizqy. Penuangan beton dibantu menggunakan concrete pump dan dipadatkan dengan

vibrator untuk menghilangkan rongga udara.

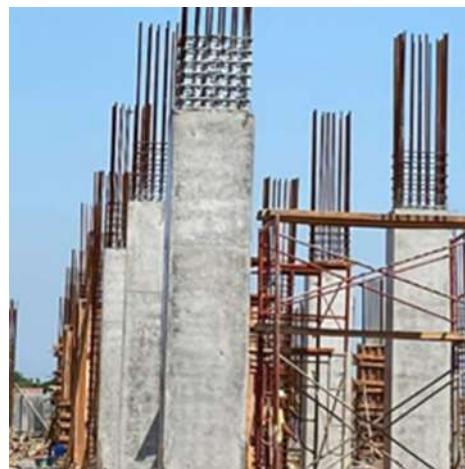
Gambar 10. Pembongkaran Bekisting Kolom

Proses pembongkaran bekisting kolom dilakukan setelah beton dianggap mengeras. Pada proyek ini pembongkaran bekisting pada kolom dilakukan ± 24 jam dari proses pengecoran terakhir, dimulai dengan pelepasan *push pull* dan sabuk pengunci.
